PROGETTO TENUTA DELLO SCOMPIGLIO

## TENUTA DELLO SCOMPIGLIO, RISTRUTTURAZIONE FABBRICATI

## TENUTA DELLO SCOMPIGLIO, RISTRUTTURAZIONE FABBRICATO CASA QUADRATA

## TENUTA DELLO SCOMPIGLIO, RISTRUTTURAZIONE DELLA CAPPELLA E DELLA VECCHIA LIMONAIA

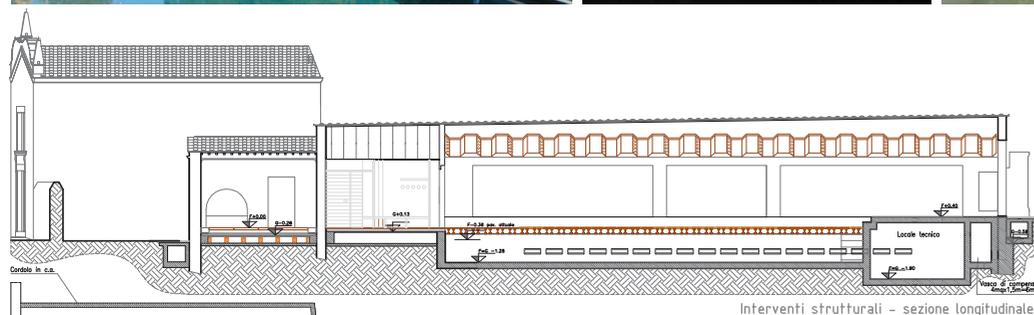
Interventi strutturali - sezione longitudinale

L'edificio si compone di tre corpi: la cappella, la sagrestia e la limonaia.  
La struttura pur non presentando gravi dissesti statici, necessitava, causa lo stato di abbandono e la conformazione geometrica, di interventi significativi.  
All'interno della limonaia è stata ricavata una piscina di 2x18m. Per procedere allo scavo della vasca si è reso necessario realizzare una sottofondazione in cemento armato al di sotto delle murature perimetrali.  
Al fine di migliorare il comportamento sismico globale dell'edificio si è irrigidito l'edificio nella direzione più debole, quella trasversale, collegando i muri nord e sud con cinque portali in acciaio inseriti nella muratura.

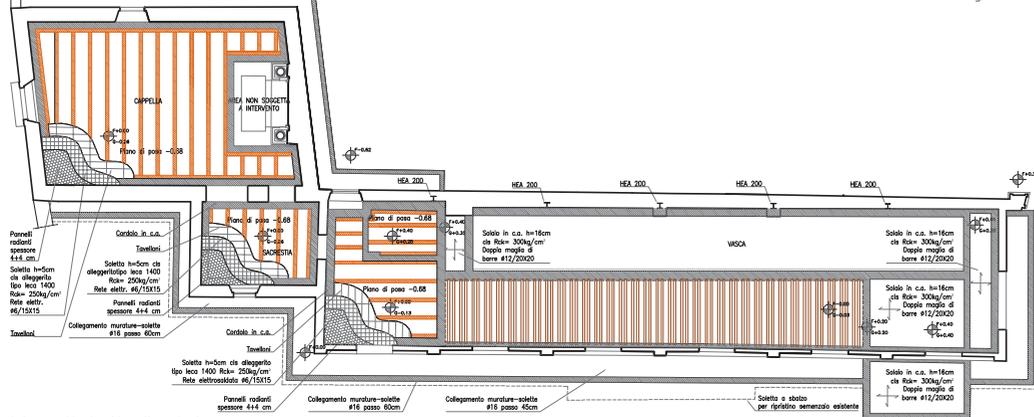
Interventi strutturali - pianta

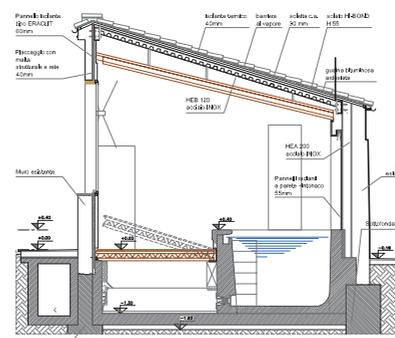
Interventi strutturali - sezione trasversale

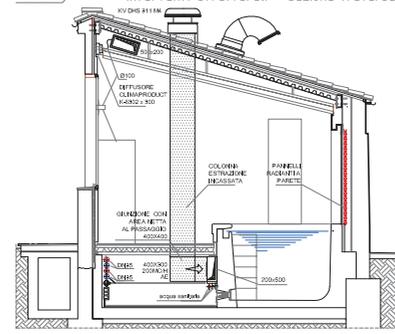
Impianto meccanico - sezione trasversale

Le murature, troppo snelle e degradate, sono state consolidate mediante piaccaggio in betoncino armato.  
Il riscaldamento dell'acqua della piscina avviene tramite collegamento alla caldaia a cippato centralizzata della tenuta, alimentata dal taglio del bosco.  
L'illuminazione radente delle pareti interne e del fondo della vasca è a led e consente la variazione di colori per la Cromoterapia.

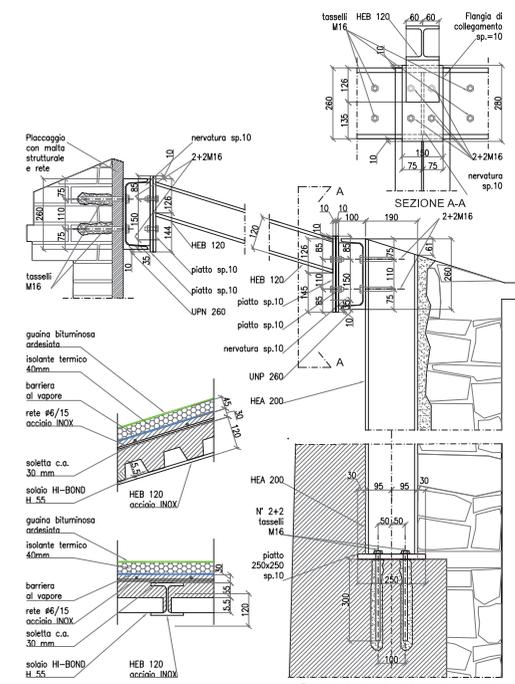
Particolari strutture in acciaio

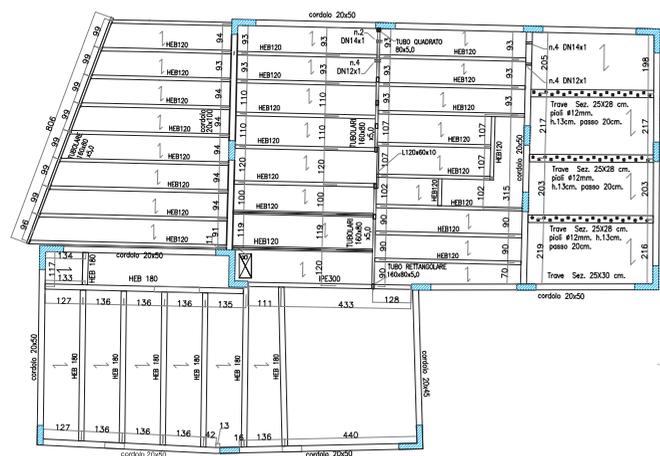
Interventi strutturali  
solaio piano primo

Al di sotto dell'edificio sono stati realizzati i vani che ospitano la centrale termica a cippato. Per la loro realizzazione è stato necessario demolire l'edificio esistente, in muratura in pietra e solai in laterizio, e ricostruirlo fedelmente con struttura in cemento armato e acciaio.

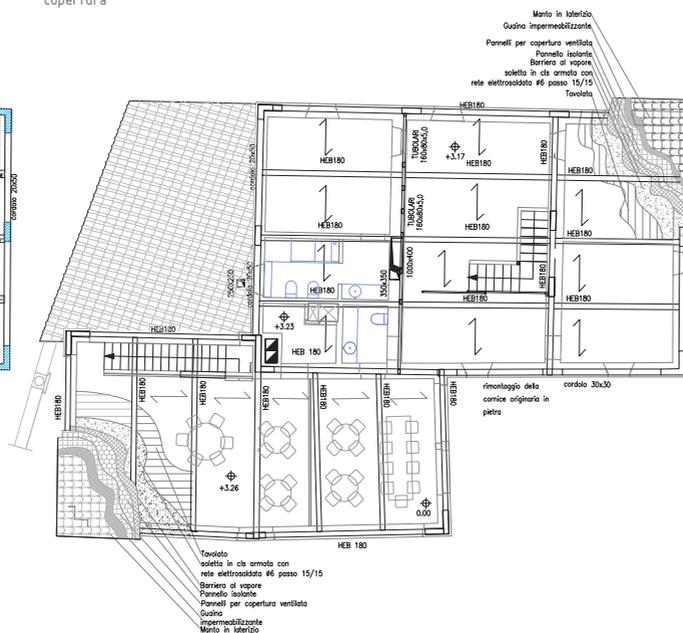
Interventi strutturali  
copertura

Le murature esterne sono isolate termicamente con intonaco a cappotto. La copertura è di tipo ventilato e con pannelli coibenti in sughero.

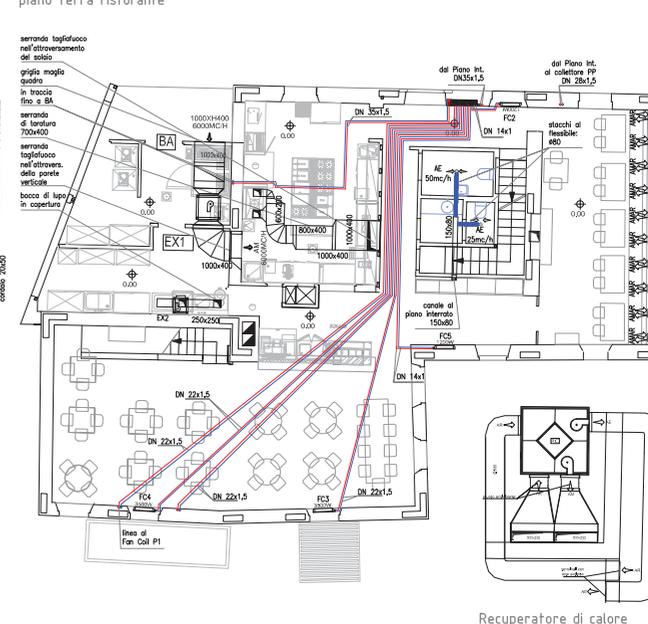
Impianti meccanico e idrosanitario  
piano terra ristorante

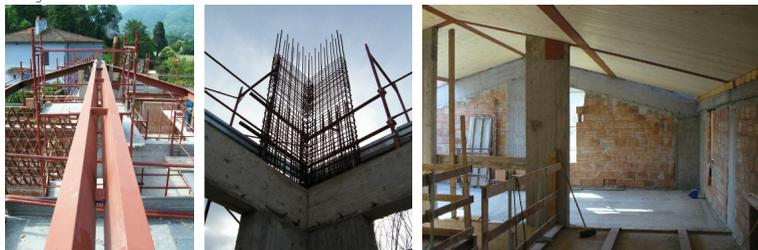
Travi copertura in acciaio

Pilastri in cemento armato

Solaio in tavolato strutturale

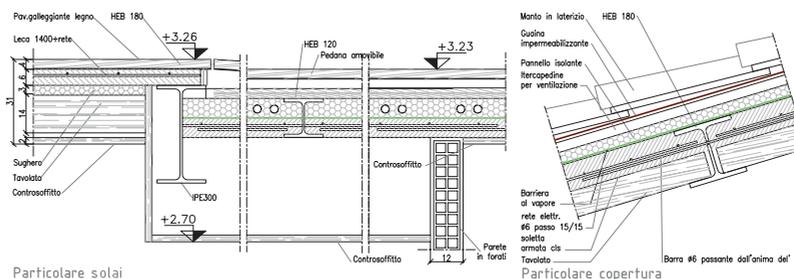
Particolare solai

Particolare copertura

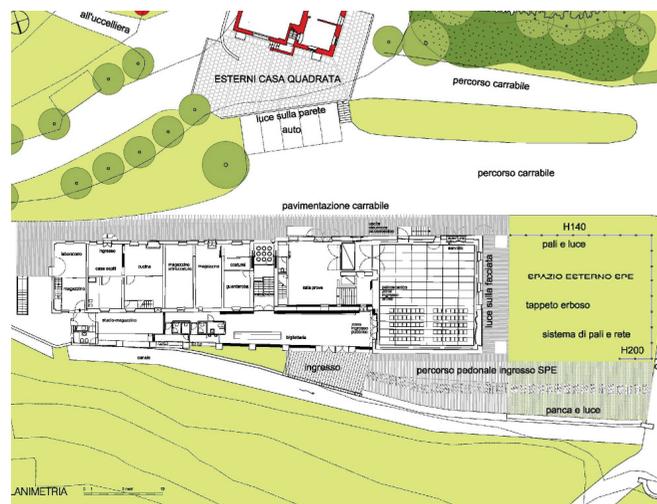
PIANTA CON SISTEMAZIONE DEGLI ARREDI ESTERNI

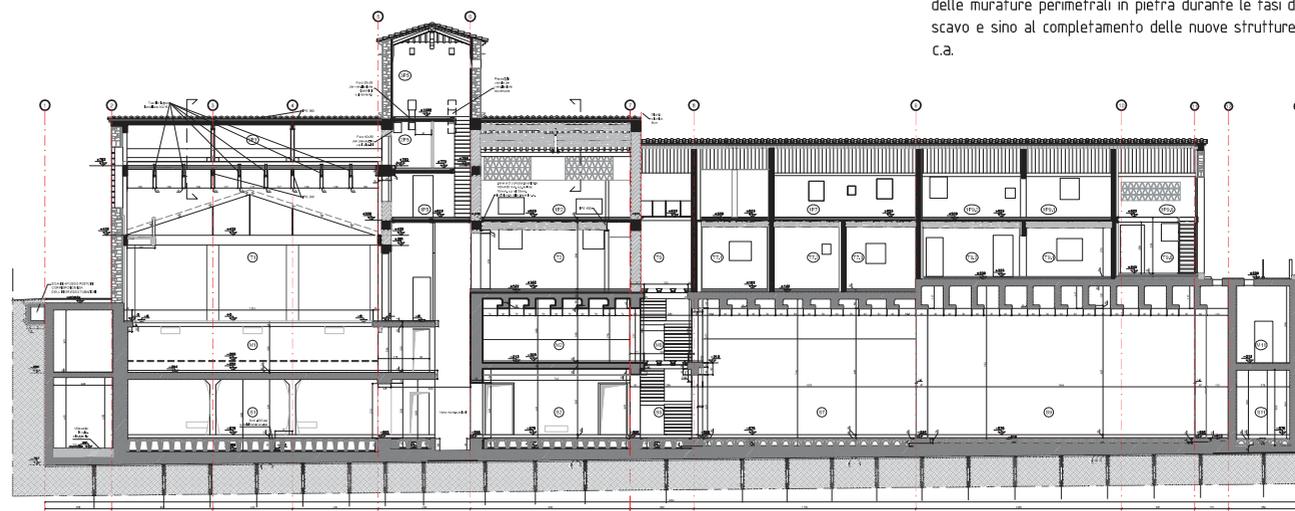
SEZIONE LONGITUDINALE

Gli ampi spazi espositivi sono stati realizzati al di sotto dell'edificio esistente, come volumi interrati. I vincoli di tutela architettonica erano però di lasciare inalterato l'aspetto esterno della struttura. E' stato pertanto realizzato un sistema di sostegno per la conservazione delle murature perimetrali in pietra durante le fasi di scavo e sino al completamento delle nuove strutture in c.a.

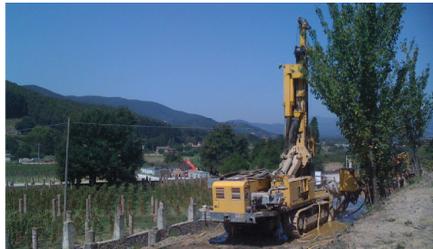
PERFORAZIONI PER INSTALLARE LE SONDE GEOTERMICHE

alimentazione caldaia centralizzata  
 20 sonde da 120 m per la climatizzazione estiva  
 390 m<sup>2</sup>, produzione annua stimata 67'326KWh  
 raffrescamento estivo a pavimento della Villa  
 recupero per scarichi igienici e irrigazione

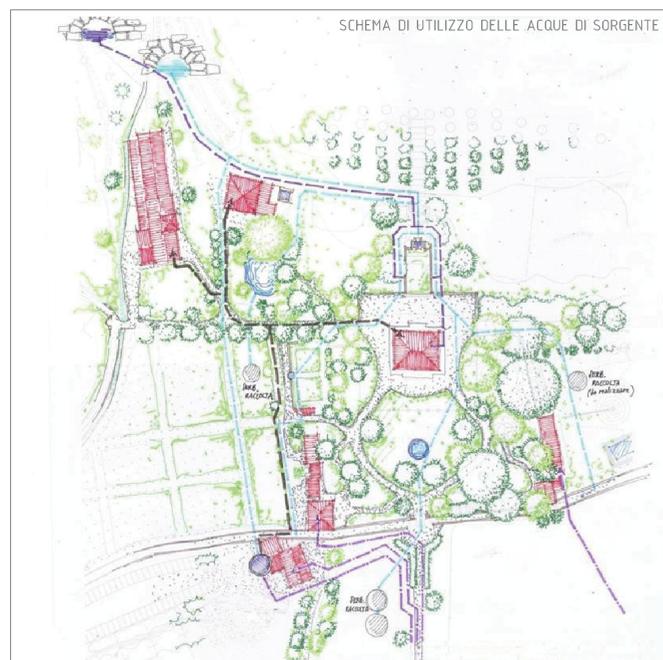
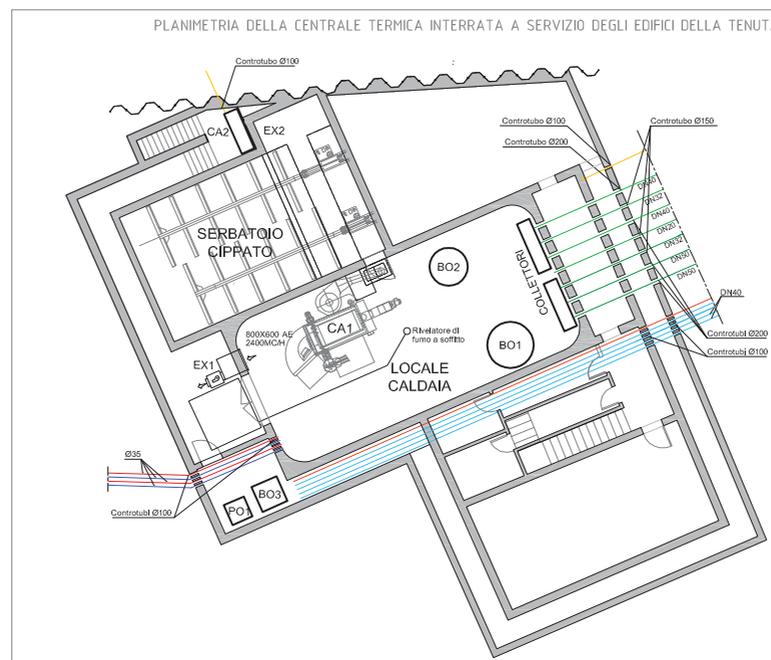
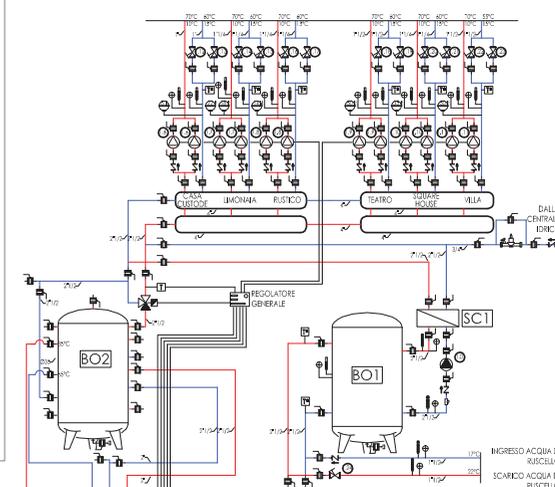
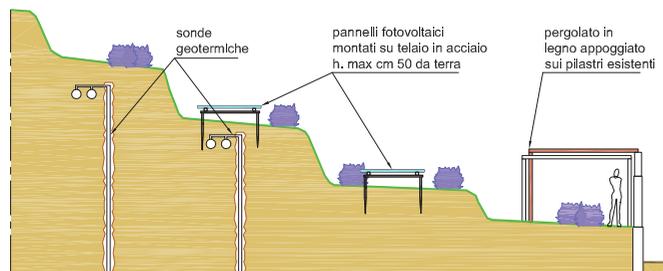
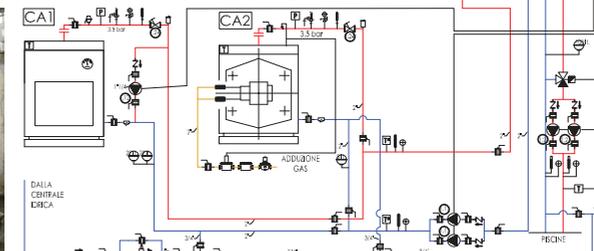
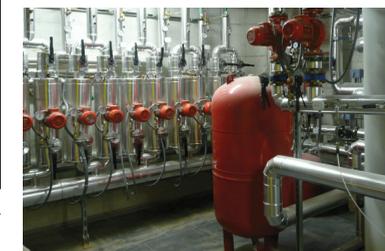
SEZIONE CAMPO FOTVOLTAICO E GEOTERMICO

CENTRALE TERMICA: LA CALDAIA A CIPPATO

CENTRALE TERMICA: SCHEMA IDRAULICO

CENTRALE TERMICA: I COLLETTORI

L'obiettivo del progetto della Tenuta dello Scompiglio è stato di rendere l'intero complesso energetico autosufficiente e alimentato da sole energie rinnovabili. L'energia termica per il riscaldamento e l'acqua calda sanitaria è prodotta da un sistema centralizzato con caldaia a cippato di legno. Il ciclo energetico, completamente alimentato dal taglio del bosco della Tenuta, ha bilancio nullo in emissione di CO<sub>2</sub>.

Un pendio ai bordi del parco ospita sonde geotermiche e pannelli fotovoltaici che consentono la climatizzazione estiva degli edifici e la produzione di energia elettrica.

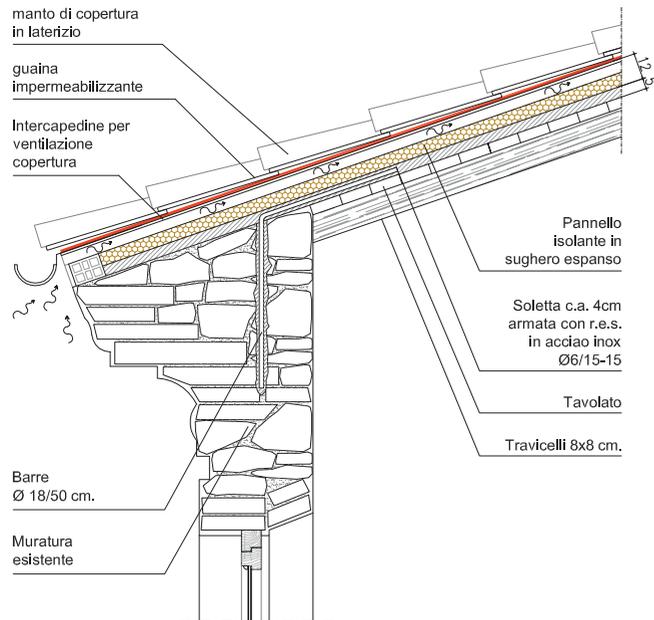
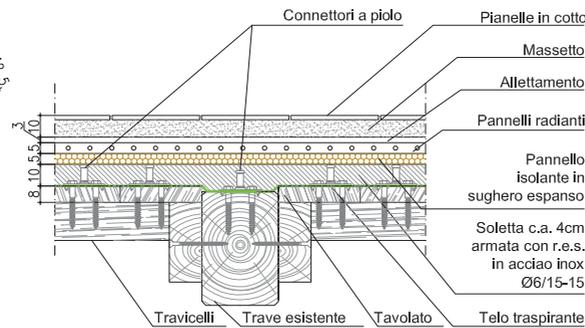
CONSOLIDAMENTO E ISOLAMENTO TERMICO DEL SOLAIO D'INTERPIANO

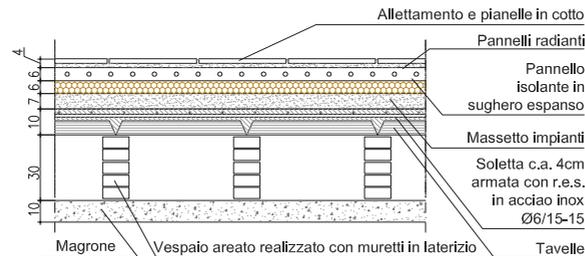
SOLAIO PIANO TERRA CON VESPAIO AREATO IN LATERIZIO E ISOLAMENTO IN SUGHERO
